RAPPORT D'INSPECTION VISUELLE N° 02

Adresse : **Rue Alfred**

Commune : **CUBZAC 33240**

Conduite : **Conduite principale**

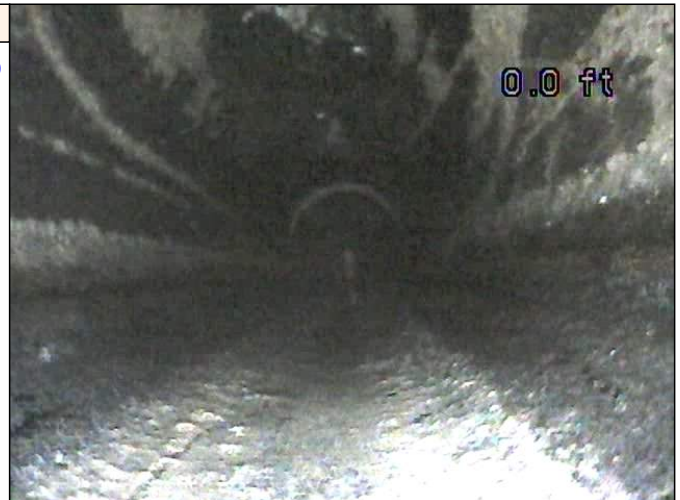
Distance : **0.00 m**

Code : **BDB** Assemblage : **non** Déf. continu : Pos. vidéo : **00:00:00**
Aspect effluents : **autre** Haut. eau : **0 %**
BDB_Remarque générale
Remarques :
Début de l'inspection

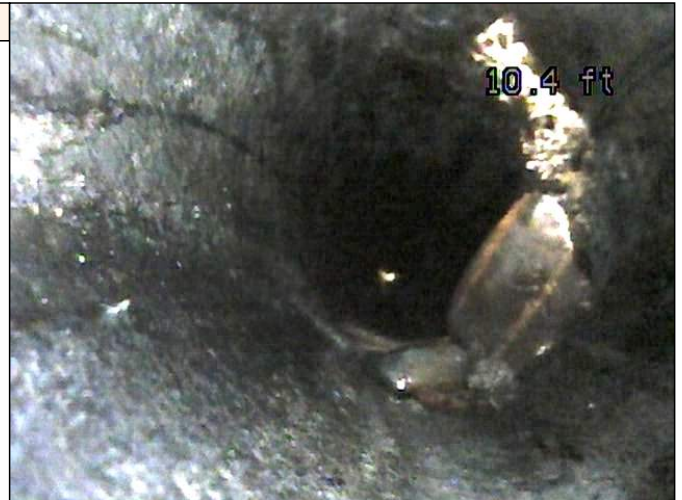
Distance : **3.05 m**

| 3.05 m | BAC | BAC-B_Rupture / effondrement de 1H à 5H : effondrement partiel, longueur du défaut observé 150mm | p.6 |

BAC-B_Rupture / effondrement de 1H à 5H :
- effondrement partiel
- longueur du défaut observé 150mm

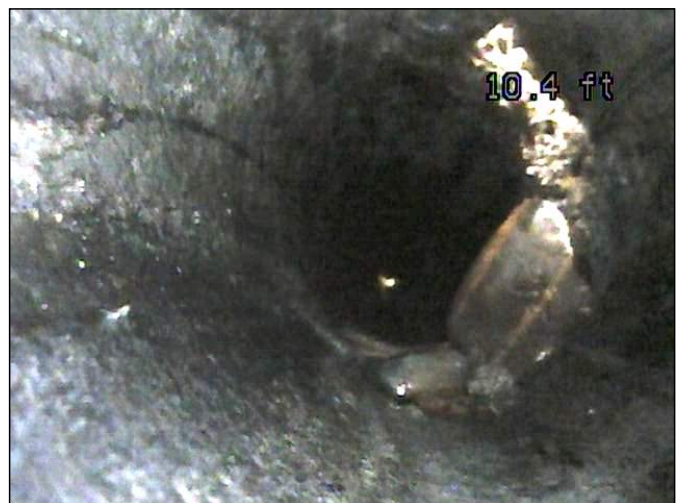
| 3.05 m | BAO | BAO_Sol visible par le défaut de 1H à 2H | p.7 |

BAO_Sol visible par le défaut de 1H à 2H

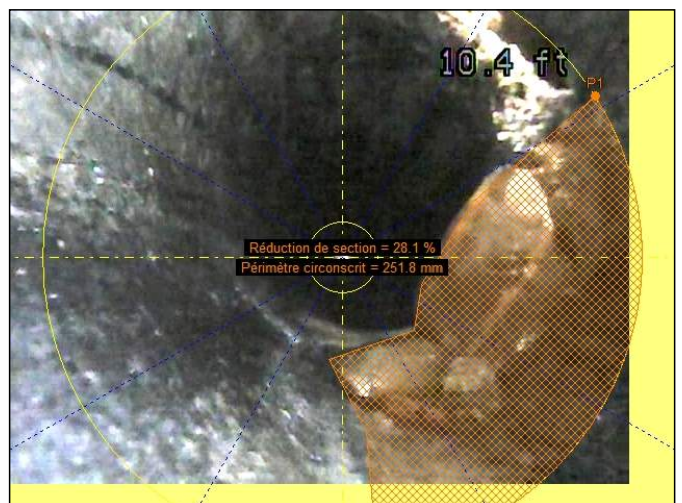
| 3.05 m | BBD | BBD-D_Entrée de terre de 3H à 6H : gravier, réduction de la section transversale 28.1% | p.7 |

BBD-D_Entrée de terre de 3H à 6H :
- gravier
- réduction de la section transversale 28.1%

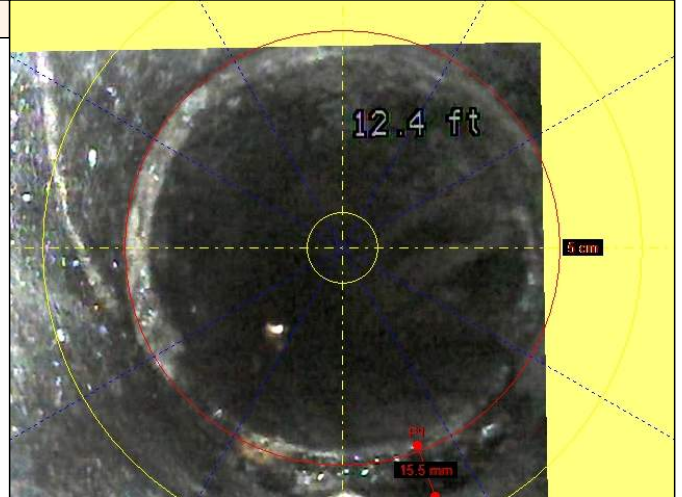
Distance : **3.70 m**

| 3.70 m | BAH | BAH-B_Raccordement défectueux à 6H : vide total entre raccordement et canalisation principale | p.8 |

BAH-B_Raccordement défectueux à 6H :
- vide total entre raccordement et canalisation principale

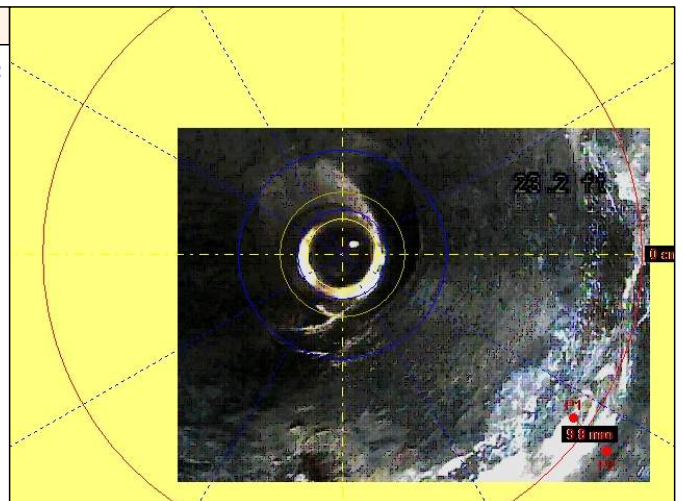
Distance : **7.00 m**

| 7.00 m | BAH | BAH-B_Raccordement défectueux à 12H : vide total entre raccordement et canalisation principale | p.8 |

BAH-B_Raccordement défectueux à 12H :
- vide total entre raccordement et canalisation principale

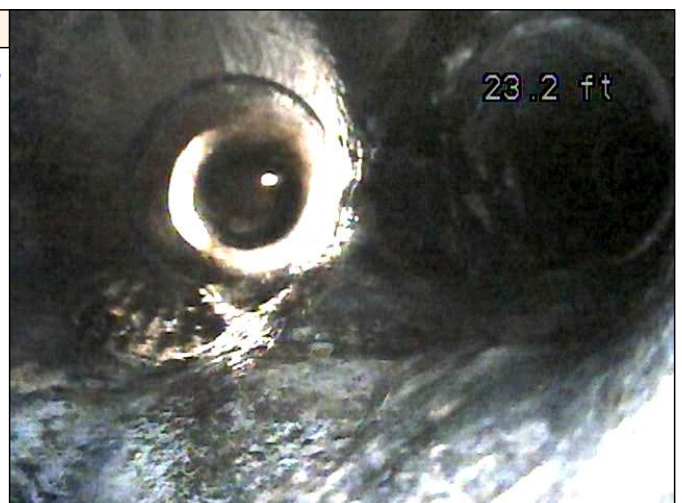
Distance : **7.10 m**

| 7.10 m | BCA | BCA-A-A_Raccordement à 3H : culotte, raccordement ouvert, hauteur de la conduite de raccordement 125mm | p.8 |

BCA-A-A_Raccordement à 3H :
- culotte
- raccordement ouvert
- hauteur de la conduite de raccordement 125mm

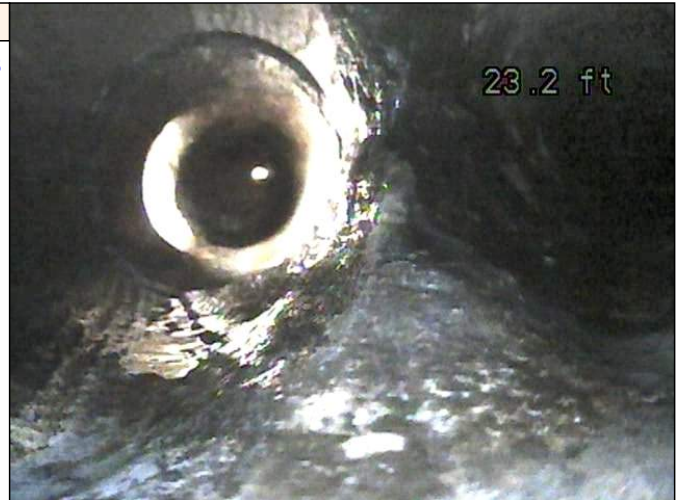
Distance : **7.20 m**

BDC-Z-Z_Inspection terminée avant le noeud d'arrivée :

Impossibilité de diriger la caméra vers le Y de visite A
