Etude réalisée le :
29/03/2023

A.D.S.A. VIGOUROUX
270 rue des Droits de l'Homme
33240 SAINT ANDRE DE CUBZAC
05.57.43.70.04 / 07.86.25.88.56
contact@adsa-vigouroux.fr

Plan de masse 1/200
Format A3
Relevé de l'existant

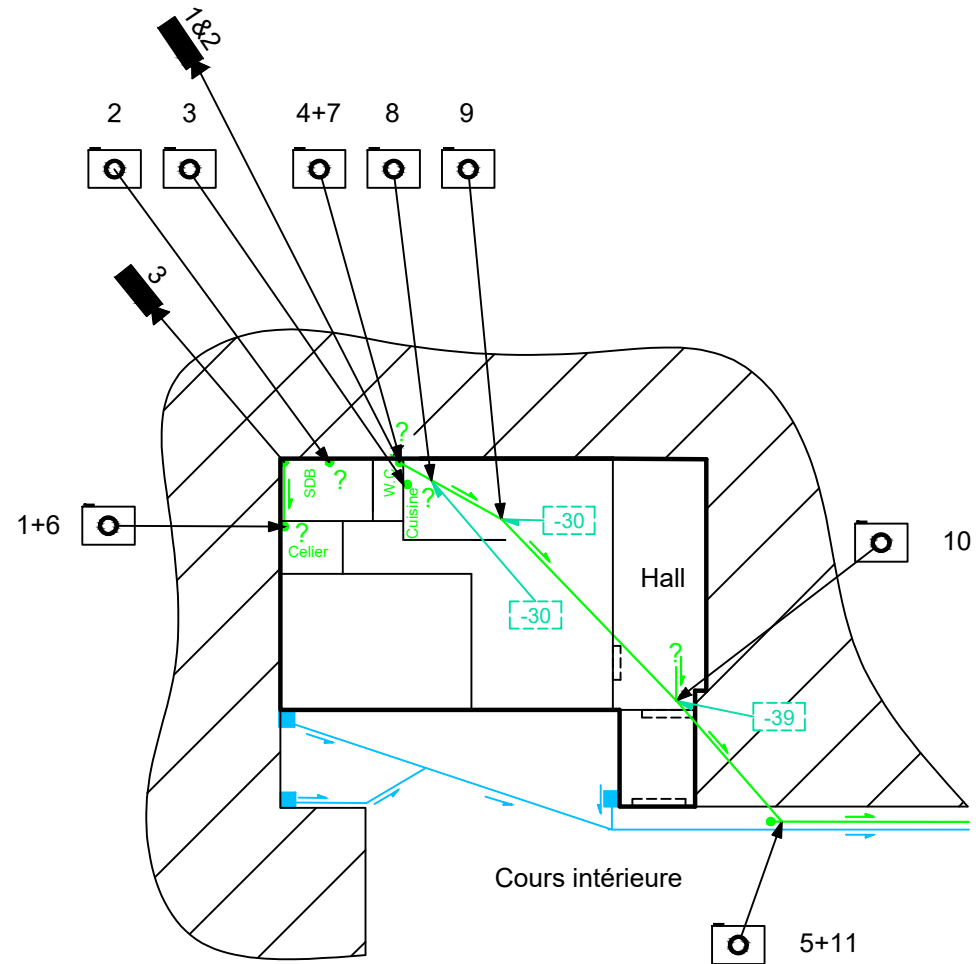
- Dans la canalisation WC entre les repères photos 8 et 9 , léger flash de 2 cm d'eau sur 1.9 m de longueur.
- Dans le hall (repère photo 10) ,raccord Y sous dalle desservant un autre logement. Difficulté d'accès pour entretien en cas de colmatage.
- Les canalisations cuisine, évier SDB et cellier sont colmatées. De plus, lors de notre intervention nous avons pu inspecter seulement la canalisation entre la douche et le cellier. Celle-ci est en eaux mais pas colmatée. Le reste des canalisations des eaux ménagères n'a pas pu être contrôlé.

- Créer un tampon de visite sur le raccord Y du hall.
- Afin de pouvoir approfondir l'inspection des canalisations des eaux ménagères et pouvoir faciliter leurs entretiens, des tampons de visite devront être créés aux raccords :
 - cellier photo 1
 - évier SDB photo 2
 - cuisine photo 3
