RAPPORT D'INSPECTION VISUELLE N° 02

Adresse : **Rue Alfred**

Commune : **CUBZAC 33240**

Conduite : **Conduite principale**

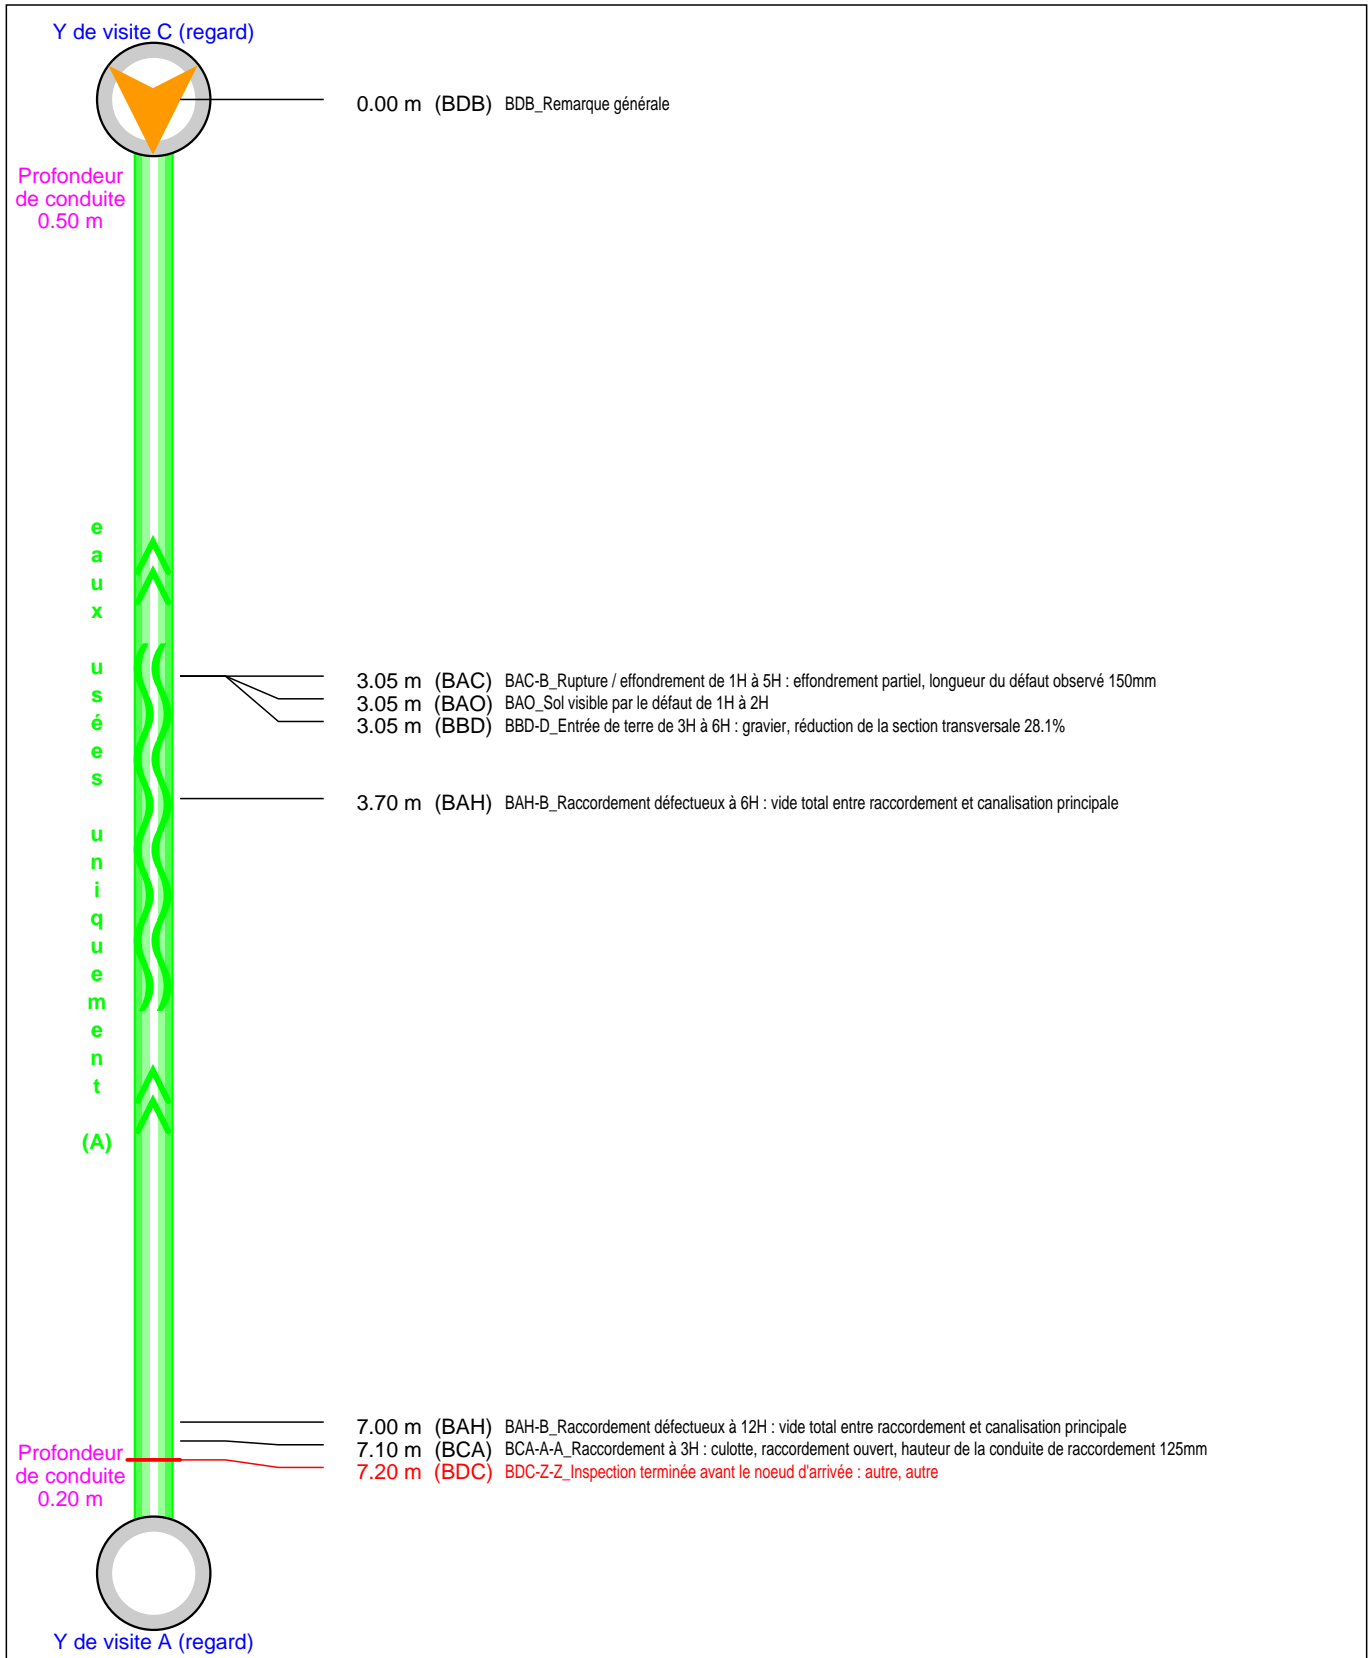
SCHÉMA DE LA CONDUITE « Conduite principale »

| 3.05 m | BAC | BAC-B_Rupture / effondrement de 1H à 5H : effondrement partiel, longueur du défaut observé 150mm | p.6 |
| 3.05 m | BAO | BAO_Sol visible par le défaut de 1H à 2H | p.7 |
| 3.05 m | BBD | BBD-D_Entrée de terre de 3H à 6H : gravier, réduction de la section transversale 28.1% | p.7 |
| 3.70 m | BAH | BAH-B_Raccordement défectueux à 6H : vide total entre raccordement et canalisation principale | p.8 |
| 7.00 m | BAH | BAH-B_Raccordement défectueux à 12H : vide total entre raccordement et canalisation principale | p.8 |
| 7.10 m | BCA | BCA-A-A_Raccordement à 3H : culotte, raccordement ouvert, hauteur de la conduite de raccordement 125mm | p.8 |
